**Галай Борис Федорович, Сербин Виталий Викторович**

## **АВАРИИ ЗДАНИЙ И СООРУЖЕНИЙ, ПОСТРОЕННЫХ НА СВАЙНЫХ ФУНДАМЕНТАХ В ПРОСАДОЧНЫХ ГРУНТАХ ЮГА РОССИИ**

### **EMERGENCIES IN BUILDINGS CONSTRUCTED ON PILE FOUNDATIONS IN SUBSIDENT SOILS IN SOUTH RUSSIA**

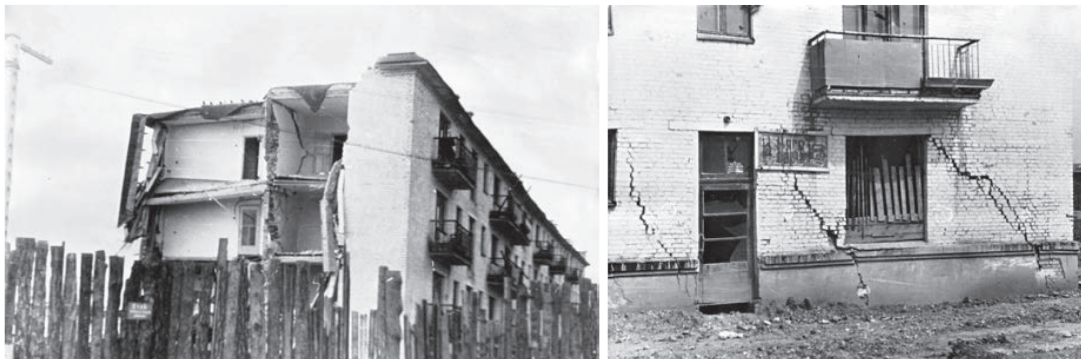
На рис. 1 показан жилой 4-этажный дом, построенный для нефтяников в 1968 г. на забитых 12-метровых сваях в с. Гарагоры вблизи г. Грозного, который полностью разрушился в 1972 г. Не подлежит сомнению, что при проектировании дома были выполнены изыскания, сваи забиты в соответствии с проектом, который, в свою очередь, прошел экспертизу. Разрушение дома в процессе строительства объяснили ошибкой проектировщиков, которые не учли просадочность грунта под нижними концами свай.

а) б)  
Рис. 1. Разрушение жилого дома в пос. Гарагоры ЧИ АССР: а) общий вид; б) аварийные деформации в уровне 1-го этажа (фото Б.Ф. Галая, 1972 г.)

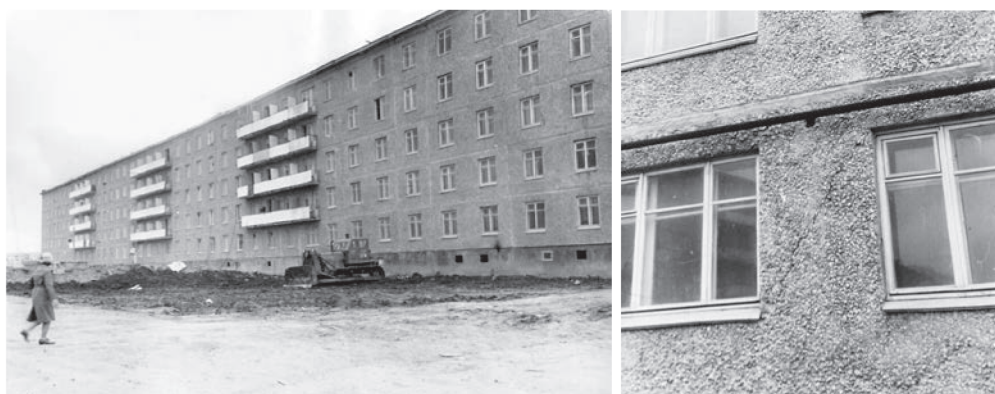
Как следует из материалов Всесоюзной конференции [4], состоявшейся в Волгодонске в 1984 году, массовые деформации промышленных и гражданских зданий и сооружений ПО «Атоммаш» начались уже во время строительства, до сдачи объектов в эксплуатацию (рис. 2). Для исправления аварийных ситуаций были опробованы с разным успехом практически все известные в то время методы укрепления оснований. Их них наиболее эффективным методом была признана однорастворная силикатизация просадочных суглинков, но и этой технологией не удалось закрепить замоченные грунты.

Рис. 2. Фото аварийного жилого панельного дома в г. Волгодонске:  
а) общий вид; б) трещины в ж/б панели (фото Б. Ф. Галая)

В дальнейшем (с 1983 по 1989 гг.) на объектах Волгодонска применили буроинъекционные и буронабивные сваи диаметром от 250 до 1000 мм, длиной до 30–50 м и забивные ж/б сваи (35 × 35 см) длиной до 28 м. Такие сваи оказались очень дорогими, но в два раза дешевле силикатизации.

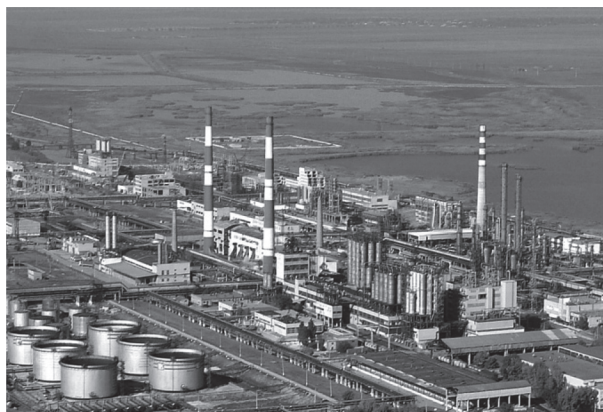
После этого провели дополнительные испытания свай непосредственно на промплощадке завода. В результате этих испытаний все ранее запроектированные сваи были удлинены, одновременно забили дубли свай и усилили их ростверки. Надежность принятого решения подтвердила почти 40-летняя безаварийная эксплуатация заводских корпусов (рис. 3).

Рис. 3. Общий вид завода ООО «Ставролен» в г. Буденновске

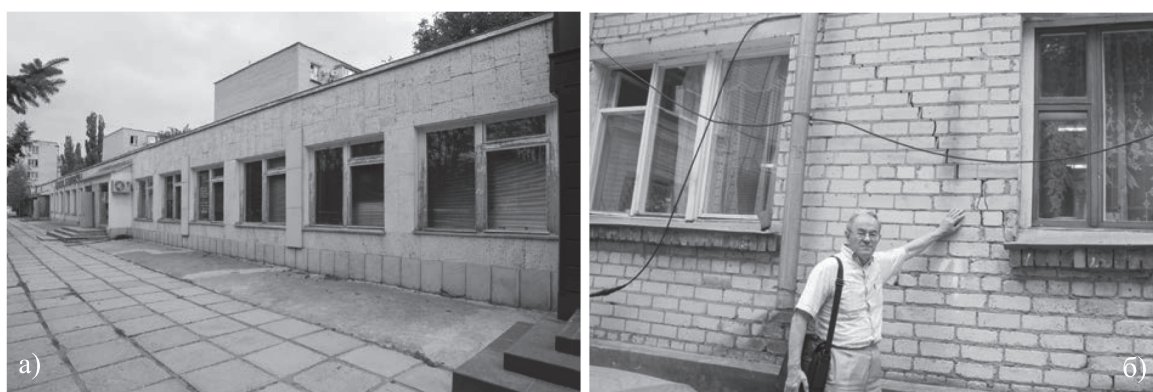
В августе 2014 года в г. Георгиевске нами были обследованы три 5-этажных дома, построенные в 70-е гг. на забивных сваях длиной 7 м. К этим домам примыкает одноэтажное здание библиотеки (рис. 4). Деформации этих зданий начались сразу после ввода в эксплуатацию, приобрели скрытый, вяло текущий характер и продолжаются до сих пор, несмотря на принятые противопроемочные мероприятия, включая усиление несущих конструкций. Часть конструкций находится в предаварийном состоянии. Аварийные деформации этих зданий могут быть спровоцированы не только утечками воды из водонесущих коммуникаций, но и низкочастотными землетрясениями, частыми в районе КМВ и г. Георгиевске.

Рис. 4. Здание библиотеки в г. Буденновске по ул. Батакской, 12, 2014 г.:  
 а) общий вид, б) наклонная трещина в центральной части (фото В. В. Сербина, 2014 г.)

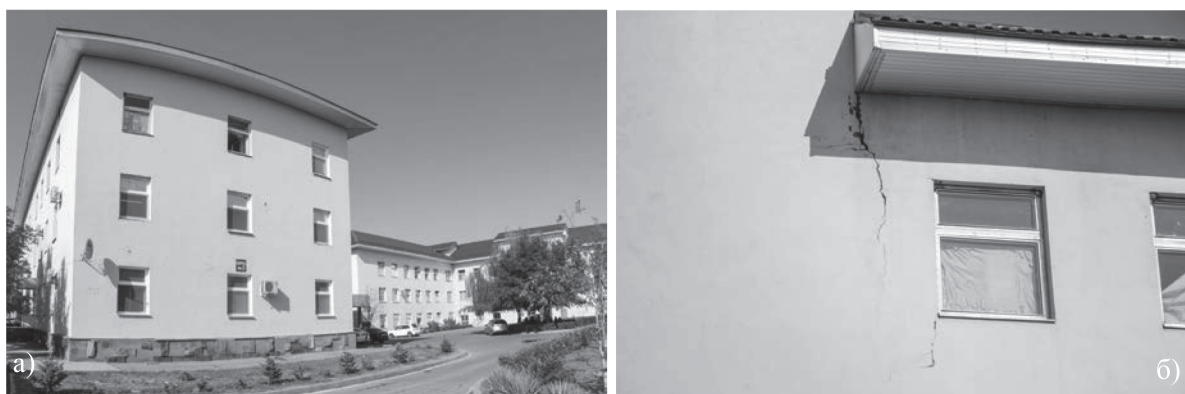
Примером ненадежности свай в просадочных грунтах может служить трехэтажный терапевтический корпус Центральной районной больницы в г. Буденновске, построенный в 1977 году на составных забивных сваях длиной 22 м, запроектированных московским Фундаментпроектом (рис. 5). К терапевтическому корпусу пятигорский «Гражданпроект» запроектировал одноэтажную пристройку.

Рис. 5. Здание Буденновской центральной районной больницы: а) общий вид и б) трещины в стенах (фото В. В. Сербина, 2014 г.)

Просадочная толща на территории больницы по материалам московского «Фундаментпроект», Ставропольского ТИСИЗа и СевКавПНИИИС не превышала 12 м. Поэтому просадка забивных свай длиной 22 м для нас остается загадкой. В терапевтическом корпусе развитие деформаций подтверждает раскрытие осадочного шва и трещины в стенах шириной 6–20 мм, которые дополнительно раскрылись после закачки цементного раствора в сухой просадочный лёсс в 2014 году. Строители ошибочно закачали водный раствор в просадочные лёссы, чтобы исключить поступление атмосферной воды через неуплотненные грунты обратной засыпки котлована.

После террористического акта (в июне 1995 года) все здания Буденновской больницы имели предаварийные деформации, их основания по проектам Б. Ф. Галая были усилены буронабивными бетонными и грунтовыми сваями [2]. При этом были укреплены грунты старого (1882 г. постройки) двухэтажного здания Мамай-Маджарского монастыря и упомянутой одноэтажной пристройки, которую затем надстроили двумя этажами.

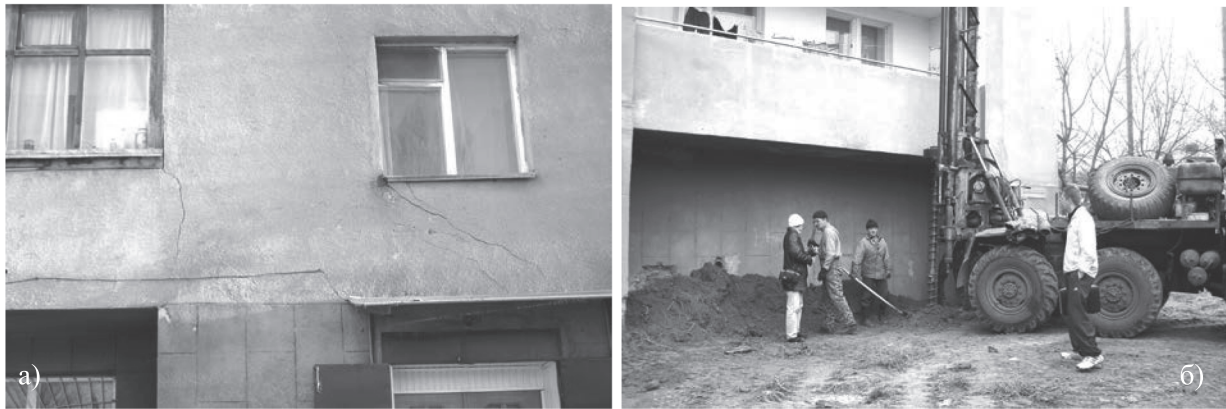
Ненадежными оказались забивные сваи при строительстве 5-этажного дома по ул. Пушкина, 93 в г. Кисловодске. Строительство дома прошло в два этапа. На первом этапе забивали сваи, а на втором – части дома выполнили грунтовую подушку. При замачивании основания часть дома на уплотненной подушке осталась целой, а деформации появились только на его свайной части. Для укрепления околосвайного массива и стабилизации деформаций применили буронабивные грунтовые сваи (рис. 6).

Рис. 6. Жилой дом по ул. Пушкина, 93 в г. Кисловодске:  
а) трещины в стенах, б) укрепление грунтовыми сваями (фото Б. Ф. Галая)

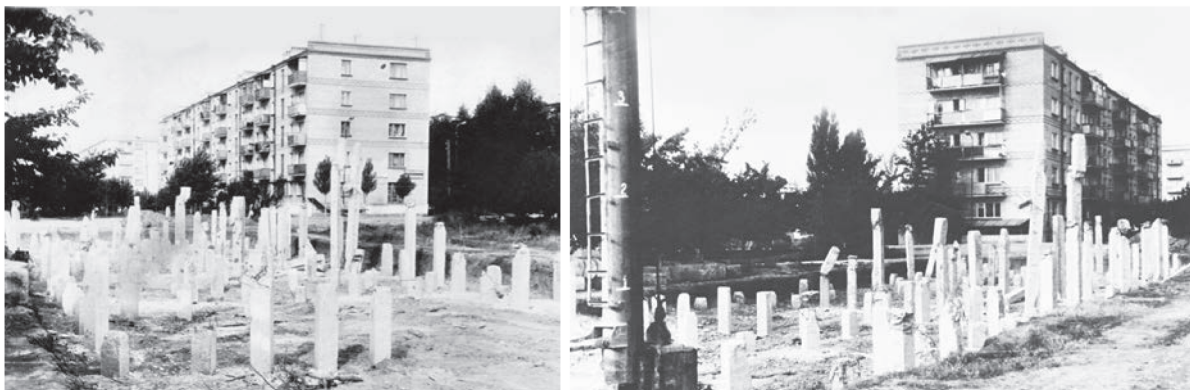
При анализе аварийных ситуаций, кроме срыва свай, неконтролируемым фактором является их недобив в просадочных грунтах (рис. 7). В маловлажные лёссовые грунты часто невозможно забить сваи без бурения лидерных скважин. При этом происходит разрушение не только оголовка сваи, но, возможно, и самой сваи. В этом отношении особую опасность представляют составные сваи, стыки которых могут разрушиться при их погружении в лёссовые грунты твердой консистенции. Не случайно применение составных свай запрещено в сейсмических районах.

Рис. 7. Недобив свай на просадочных грунтах в г. Георгиевске
